浜岡原子力発電所敷地内及び周辺の活断層調査に関する申入書

浜岡原子力発電所運転終了・廃止等請求訴訟弁護団

さて、浜岡原子力発電所運転終了・廃止等請求訴訟弁護団は、この度浜岡原子力発電所(以下「浜岡原発」という)敷地周辺の地質調査を地質学者塩坂邦雄氏と行いました。この結果を踏まえ、貴委員会に対し、浜岡原発3・4号機の新規制基準適合性審査について、ご留意いただきたい事項がございますので、本書面について申し入れをさせていただきます。

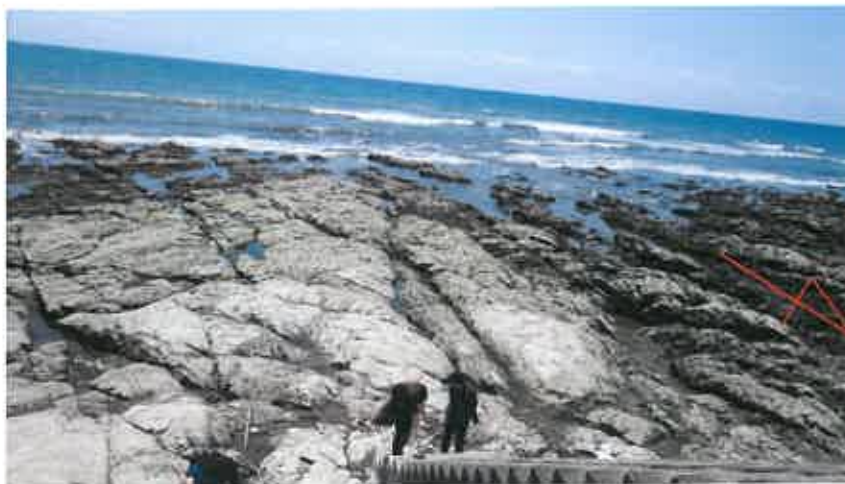
①

以下の写真①～③は、上記御前崎太平洋岸で撮影したものである。ここは安政東海地震で1.2 m隆起した面で、浜岡原発基礎の岩盤が見られる数少ない場所である（参考資料1・波蝕面写真）。

写真①のとおり、多くの断層は向斜軸に平行である。さらに構造運動により共役断層（写真②）が発達していることも観察できる。

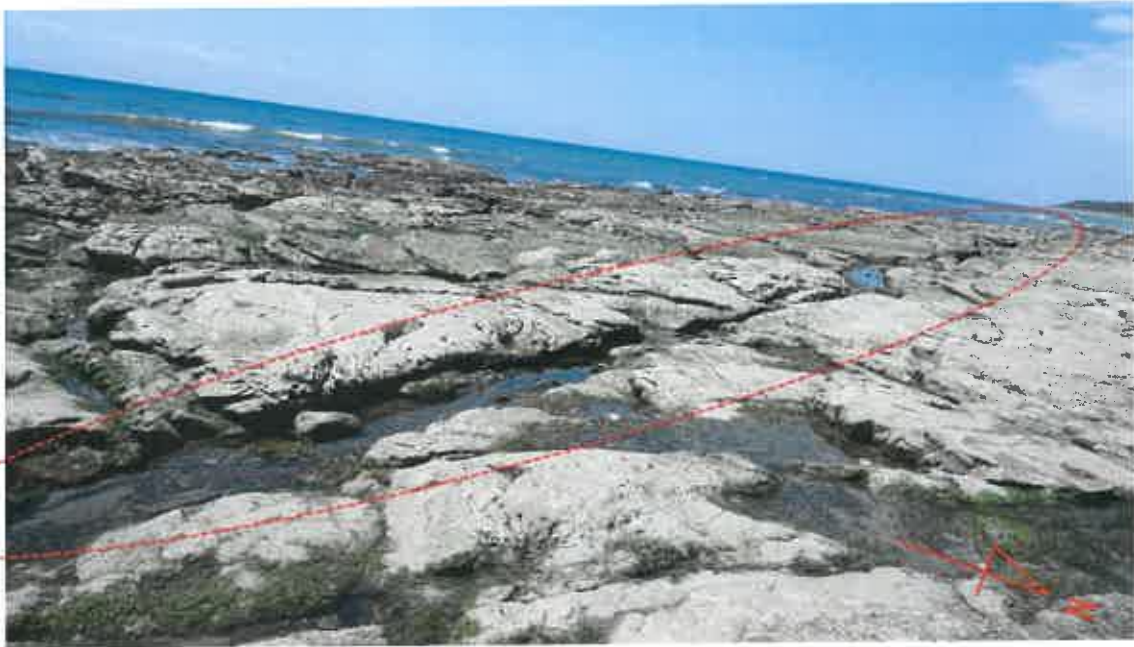
③

すなわち、浜岡原発敷地を含む御前崎一帯では、南北方向の褶曲構造の活動による断層形成が行われており、東西方向の断層よりも優位である。御前崎台地の海岸で断層が露出している箇所においても、H断層のような軸に直交する断層はごく少数である(後記写真③参照)。

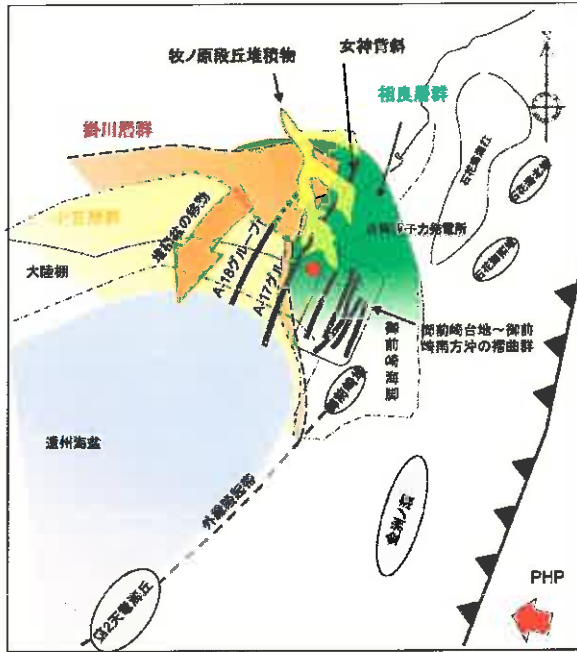
堆積盆と褶曲の地質構造発達過程の概略図

- 敷地前面海域の大陸棚から陸域に見られる褶曲構造(A-18グループ、A-17グループ、御前崎台地～御前崎南方沖の褶曲群)は、調査とは異なる古い堆積盆(前弧海盆)の内部に形成された褶曲構造であり、中期更新世の末頃までに活動を停止したと考えられる。

- これらの褶曲構造は、いずれも概ね対称構造を呈し、調査範囲においては地下深部に連続する断層は認められない。

敷地前面海域の大陸棚から陸域に見られる褶曲構造(A-18グループ、A-17グループ、御前崎台地～御前崎南方沖の褶曲群)は、地質・地質構造の発達史や褶曲構造の分布・形状の観点からは、いずれも相良層群・掛川層群堆積時に形成された褶曲構造であり、将来活動する可能性がある断層の存在を示唆するものではないと考えられる。

ところが、前記参考資料2及び同3は平成26年6月20日第120回審査会合の「敷地周辺の活断層評価」と称する資料その他の中部電力から貴委員会への提出した資料では引用や説明がなされていない。そして、中部電力はこの資料を隠蔽した上で、「褶曲構造（A-18グループ、A-17グループ、御前崎台地～御前崎南方沖の褶曲群）は、現在とは異なる古い堆積盆（前弧海盆）の内部に形成された褶曲構造であり、中期更新世の末頃までに活動を停止したと考えられる。」と評価している（平成28年3月18日第343回審査会合資料2・90頁）。しかし前記各資料から明らかなおと、御前崎における褶曲構造をもたらす地殻変動は現在に至るまで活動中の運動であるため、この説明は誤りである。正しくは「～褶曲構造であり、中期更新世の末頃までに形成された。その褶曲構造を形成したプレート沈降による地殻変動は現在まで続いている。」である。

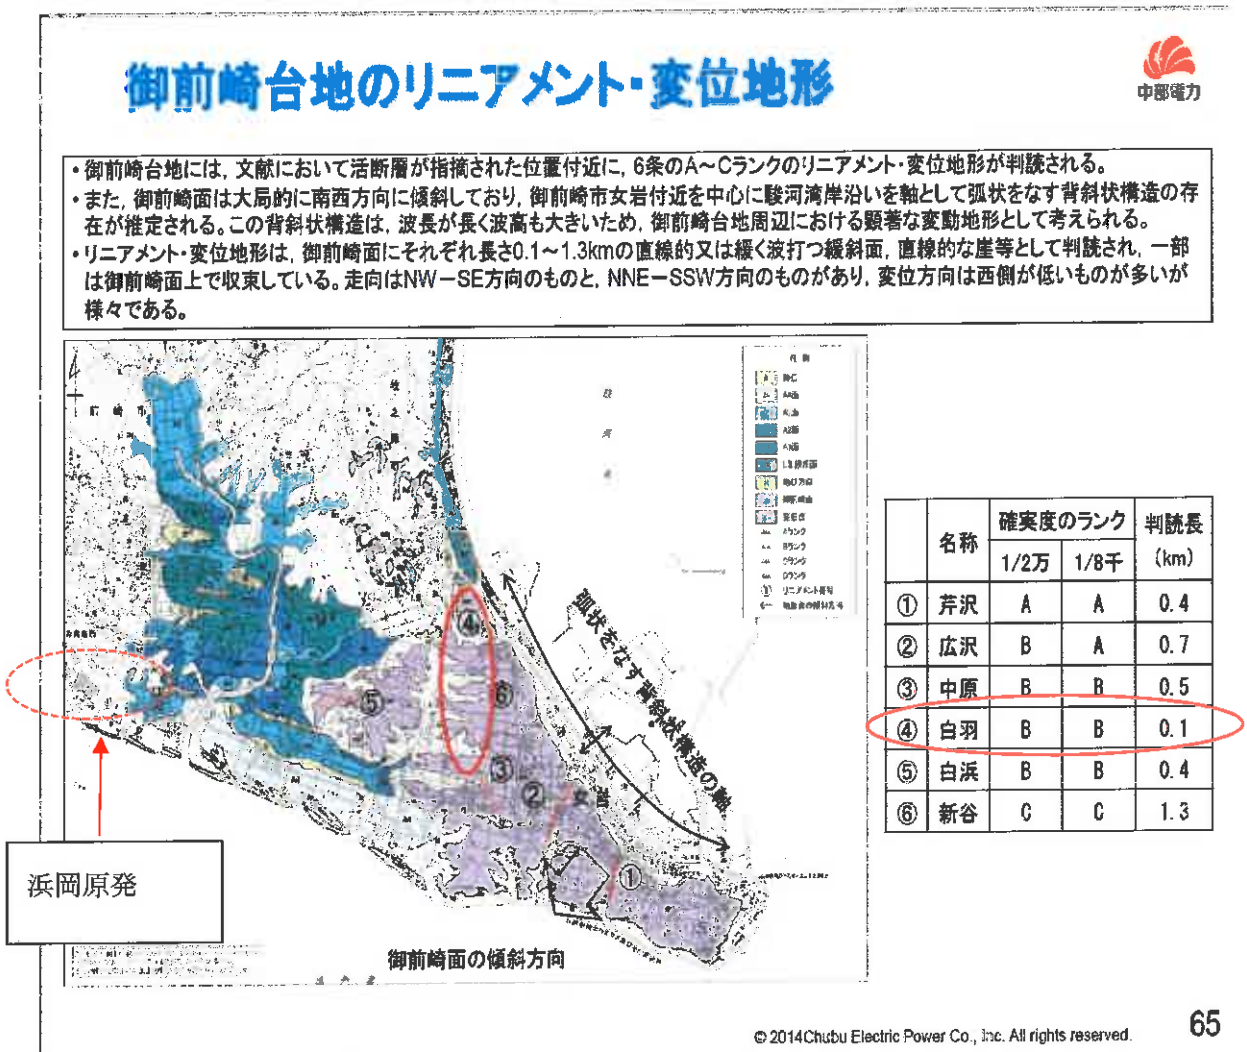
- ・[新編]日本の活断層(1991):6条の確実度 I, 活動度B~C級の活断層を図示している。
- ・「活断層詳細デジタルマップ」(2002):6条の活断層を図示している。
- ・杉山ほか(1988):これらは曲隆,傾動等の変形に伴って形成された副次的な構造と推定され,プレート境界部の地震に伴って「お付き合い断層」(*)として受動的に活動している可能性が高い。
- ・土(2001):これらは地層の褶曲やたわみに伴ってできたと考えられる。
- ・20万分の1地質図幅「静岡及び御前崎」(2010):御前崎台地には相良層群に発達する北北東方向の背斜構造に沿って,中位段丘2面(御前崎面)を上下にずらす断層が存在するが,これらの断層については,副次的な断層と判断し,地質図には示していないとして,南西方向の傾動のみを図示している。

名称	確実度	活動度	長さ(km)	走向
3 芹沢	I	C	0.8	NNE
4 広沢	I	B~C	1.5	NNE
6 中原	I	C	0.5	NNE
7 白羽	I	C	2.5	NNE
8 白浜	I	C	2.5	NE
5 新谷	I	C	2	NNE

また、確実度についても、「日本の活断層（1991）」では確実度 I（活断層であることが確実なもの）とされているところ、特に理由が付記されないまま B ランク、C ランクの評価がなされ、判読長なるものも「日本の活断層（1991）」記載の活断層の長さよりも著しく短く記載されている。浜岡原発にもっとも近接した白羽断層に至っては、「日本の活断層（1991）」では長さ 2.5 km とされているのが、僅か 0.1 km に短縮されてしまっている。

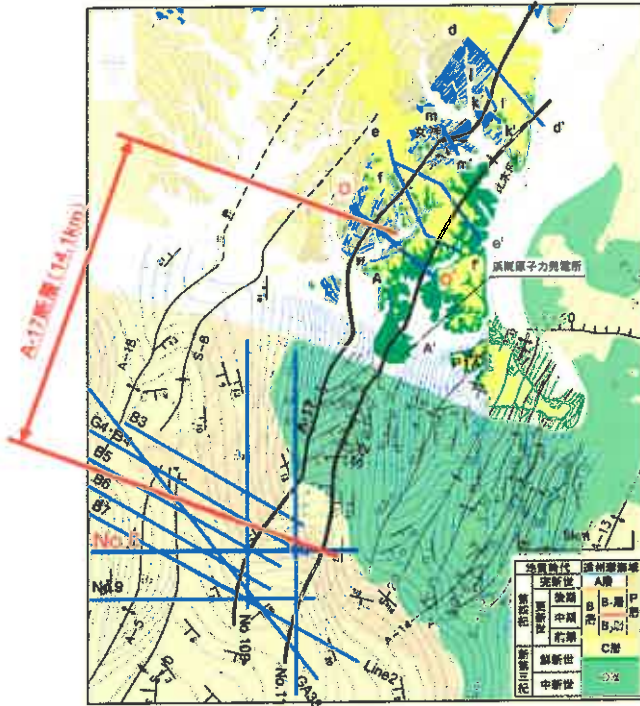
A-17グループの評価のまとめ(コメント回答)

- ・「A-17グループ」については、海域の音波探査記録および陸域の地表地質調査結果から、褶曲構造を覆う後期更新世(約12-13万年前)の上載地層が分布する複数の調査地点において、いずれも上載地層に変位・変形が認められないこと、さらに、それらの調査地点の間の上載地層が存在しない範囲についても、南北方向の音波探査記録、パネルダイアグラム、地質構造図等による検討によって、部分的な活動を示唆する構造の変化が認められないことを確認していることから、「震源として考慮する活断層」とは考えられない。
- ・しかしながら、審査におけるコメントを踏まえて、より慎重に評価することとし、上載地層が存在しない範囲について最大となるように北端のo-o'断面から南端のNo.8測線までの14.1kmを「震源として考慮する活断層」と評価し「A-17断層」とする。
- ・なお、敷地の地質構造については、今後の審査の中で詳細に説明する。

しかし、平成28年3月18日第343回審査会合での貴委員会による指摘を受け、平成28年6月17日第370回審査会合において中部電力は、A-17グループに対する判定を改め、女神背斜から比木向斜において、北端のo-o'断面から南端のNo.8測線までの14.1kmを「震源として考慮する活断層」と評価し「A-17断層」とした。さらに、平成28年11月4日第413回審査会合において、中部電力は、北端を延伸し、北端のf-f'断面と背斜軸との交点から南端のNo.8測線と向斜軸との交点までの長さ15.7kmに延長した。

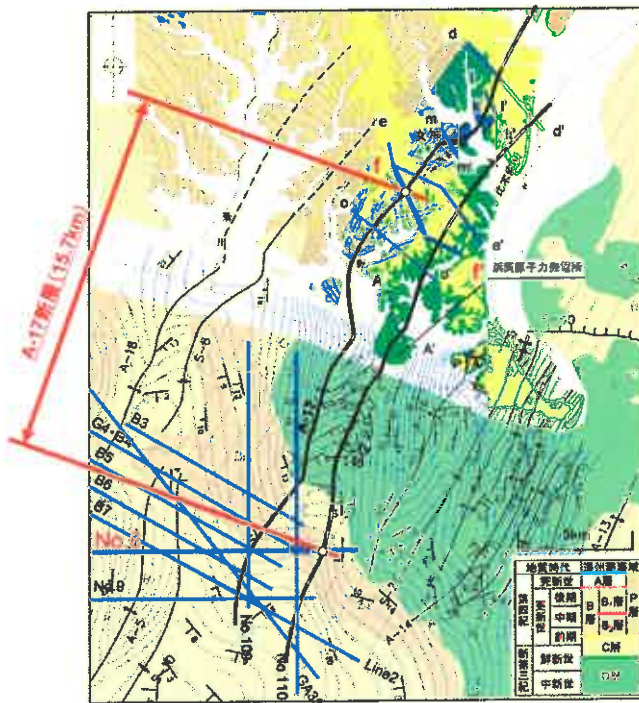
A-17グループの評価のまとめ

- ・「A-17グループ」については、海域の音波探査記録および陸域の地表地質調査結果から、褶曲構造を覆う後期更新世(約12-13万年前)の上載地層が分布する複数の調査地点において、いずれも上載地層に変位・変形が認められないこと、さらに、それらの調査地点の間の上載地層が存在しない範囲についても、南北方向の音波探査記録、パネルダイアグラム、地質構造図等による検討によって、部分的な活動を示唆する構造の変化が認められないことを確認していることから、「震源として考慮する活断層」とは考えられない。
- ・しかしながら、審査におけるコメントを踏まえて、より慎重に評価することとし、上載地層が存在しない範囲について最大となるように北端のf-f'断面と背斜軸との交点から南端のNo.8測線と向斜軸との交点までの長さ15.7km(前回会合の評価14.1km)を「震源として考慮する活断層」と評価し「A-17断層」とする。

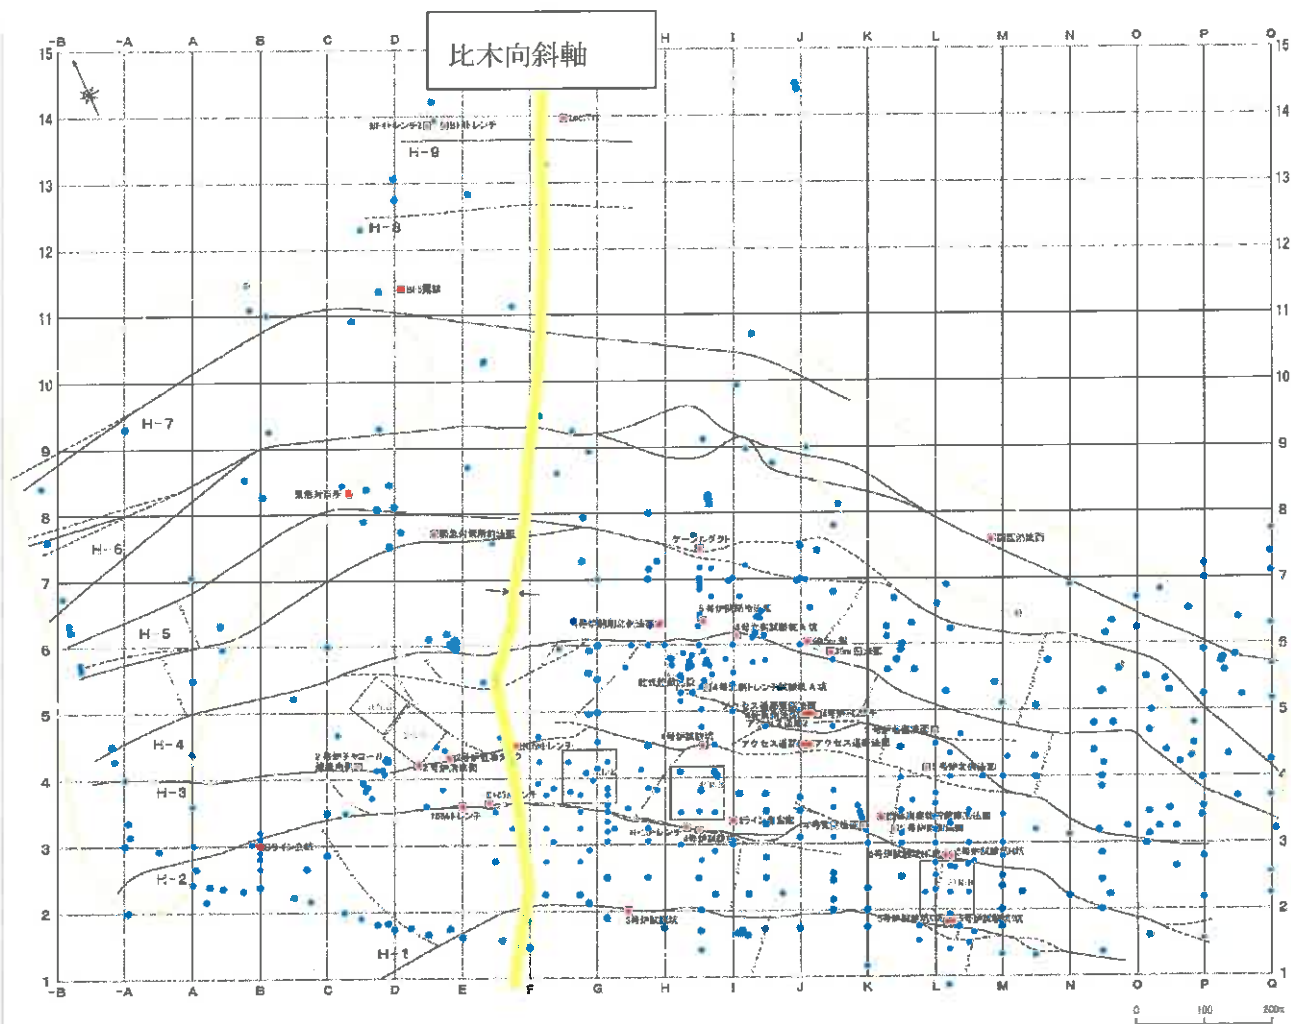
地質水平断面図(T.P.-13.5m)

この「A-17断層」すなわち「A-17活断層」を構成する比木向斜軸は、浜岡原発敷地内を南北に縦断している（下図は第443回審査会合資料2-1・129頁に加筆）。

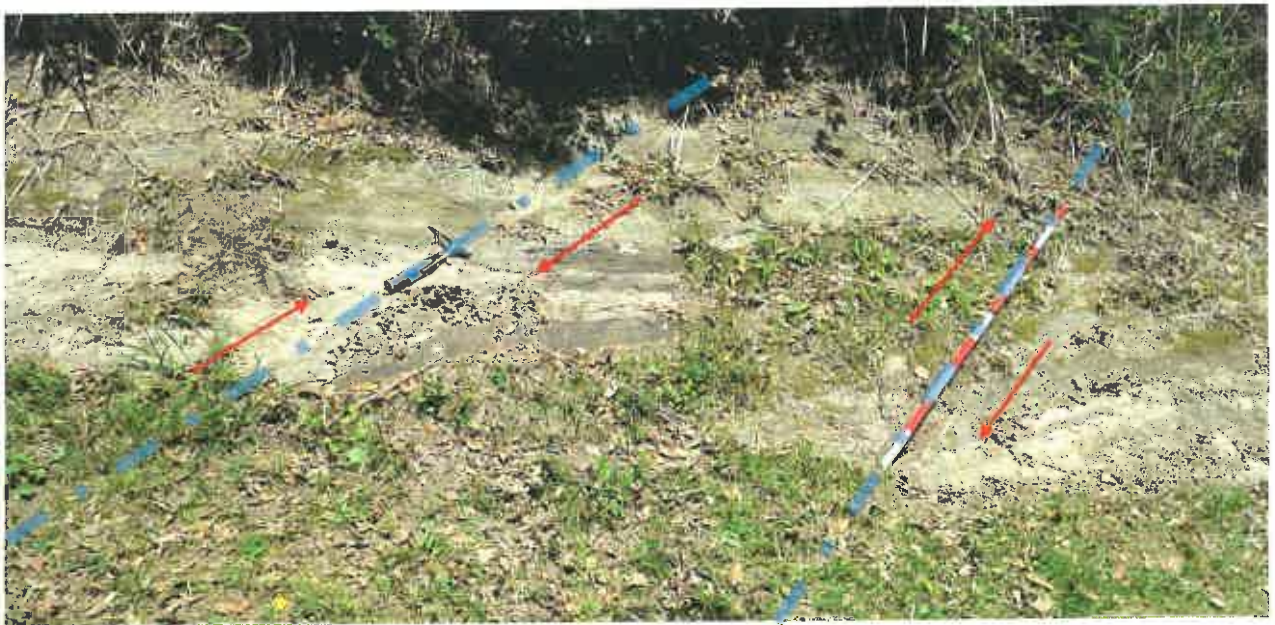
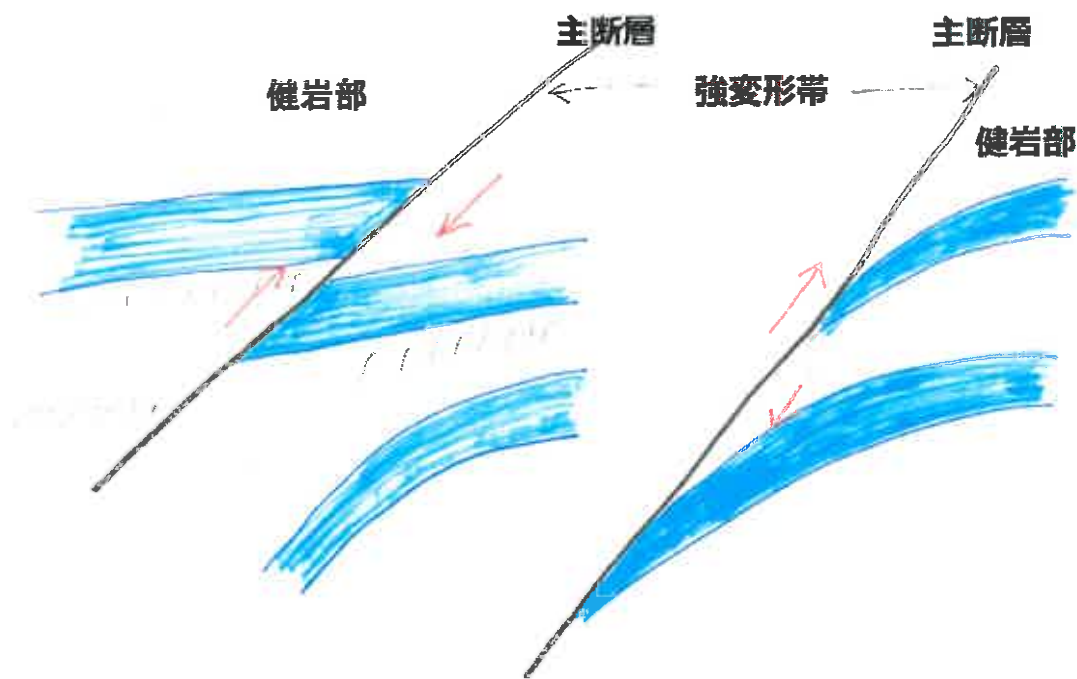
⑤

地質学者塩坂邦雄氏が浜岡原発周辺を調査したところ、向斜軸に平行な逆断層を中電の敷地境界から150m北で発見した(走向傾斜はN30°E W80°)。強変形帯を挟んで両側の健岩部が逆断層の状態である。この逆断層においては地震時に摩擦熱によって生成されるガラス様の固形物も確認された(写真⑦、参考資料5・現地写真参照)。

この逆断層は比木向斜に伴う断層と考えられ、南南西に延長していけば浜岡3・4号機にまで達する。この露頭は氷山の一角で、原発敷地においても波蝕面に見られるように50m程度の幅で逆断層が存在することが確認できる(後記原発敷地内断面写真参照)。

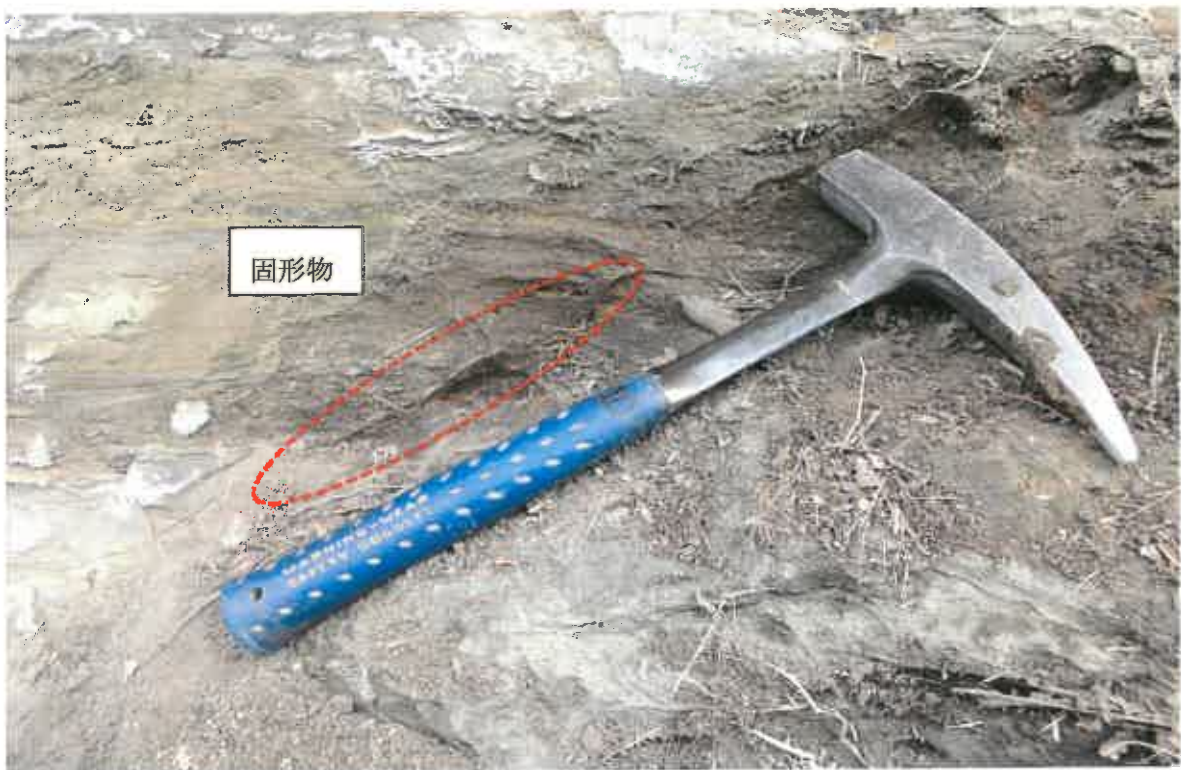
⑦

上記固形物をシュードタキライトという。地震動により断層に沿って急激なずれ(運動)が生じると、摩擦熱が発生して岩石の一部が熔融する。これが冷却・固結したものである。断層が地震動によって動いたことの証拠となる物質である。

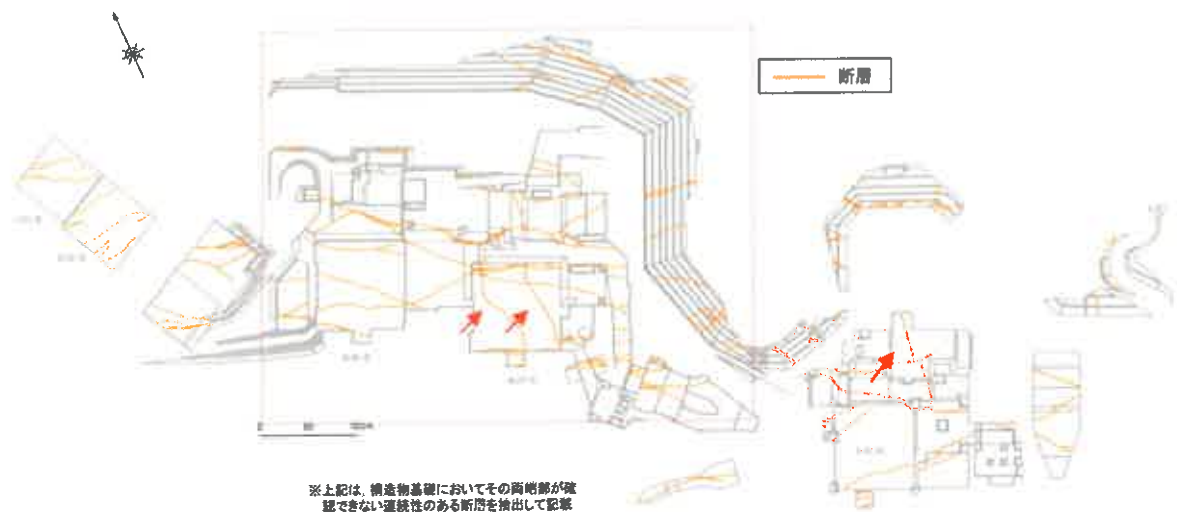
- 1~5号炉の各構造物基礎および周辺斜面の地質調査結果から得られた、連続性を有する断層の分布を示す。
- 調査の結果、東西~北西-南東走向でほぼ平行に分布する断層が数百m以上にわたって連続し、4号機、5号機付近に見られる南北走向の断層がそれらの断層に切られるという特徴が確認される。
- 図の赤枠の範囲に示す露頭調査結果(構造物基礎、法面スケッチ)について、次ページに詳細を示す。

平成29年2月17日第443回審査会合において中部電力がその存在を初めて明らかにしたのが、4号機及び5号機直下を南北に貫く断層の存在である(資料2-1・50頁)。この断層は、①北北東から南南西の走行であること②逆断層であることから、御前崎周辺のプレート運動による褶曲構造によって生成されたA-17活断層帯の一部であると考えられる。中部電力も、第443回審査会合資料2-1・106頁以下でこの事実を認めている。以下この南北方向の断層系をA-17比木断層系と称する。

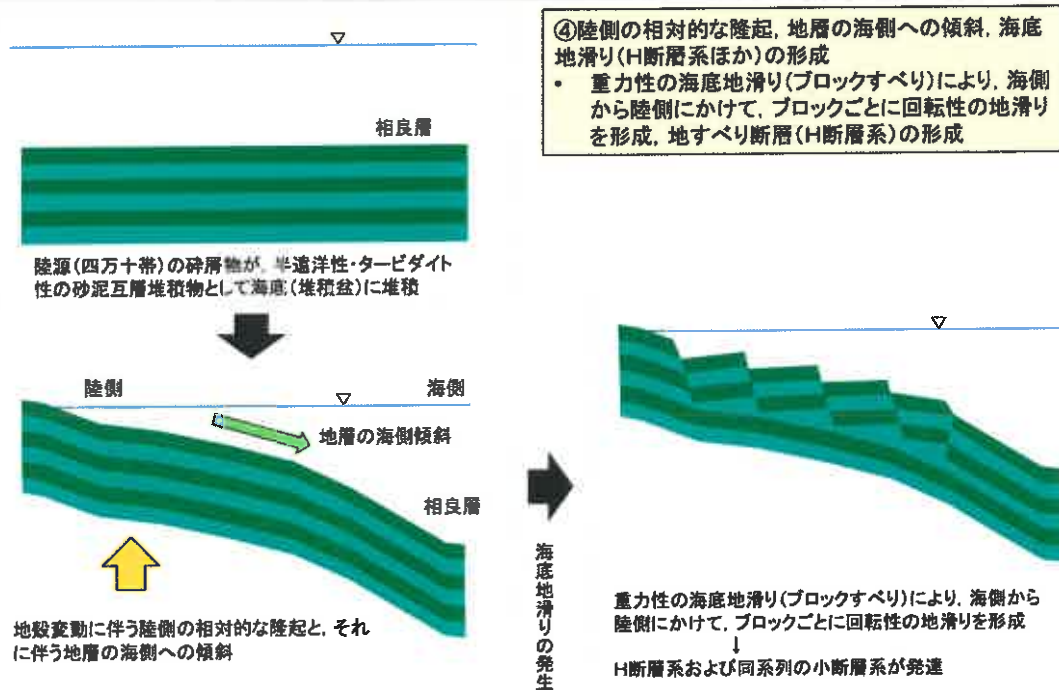
④-1陸側の相対的な隆起、地層の海側傾斜、海底地滑りの形成

- 重力性の海底地滑り(ブロックすべり)により、海側から陸側にかけて、ブロックごとに回転性の地滑りを形成
- H断層系および同系列の小断層系が発達

ここで、従前より問題とされていたH断層系の生成機序についての中部電力の主張を確認しておく。中部電力は、以下のとおりH断層系は「重力性のすべりにより形成されたと考えられる」と主張している。

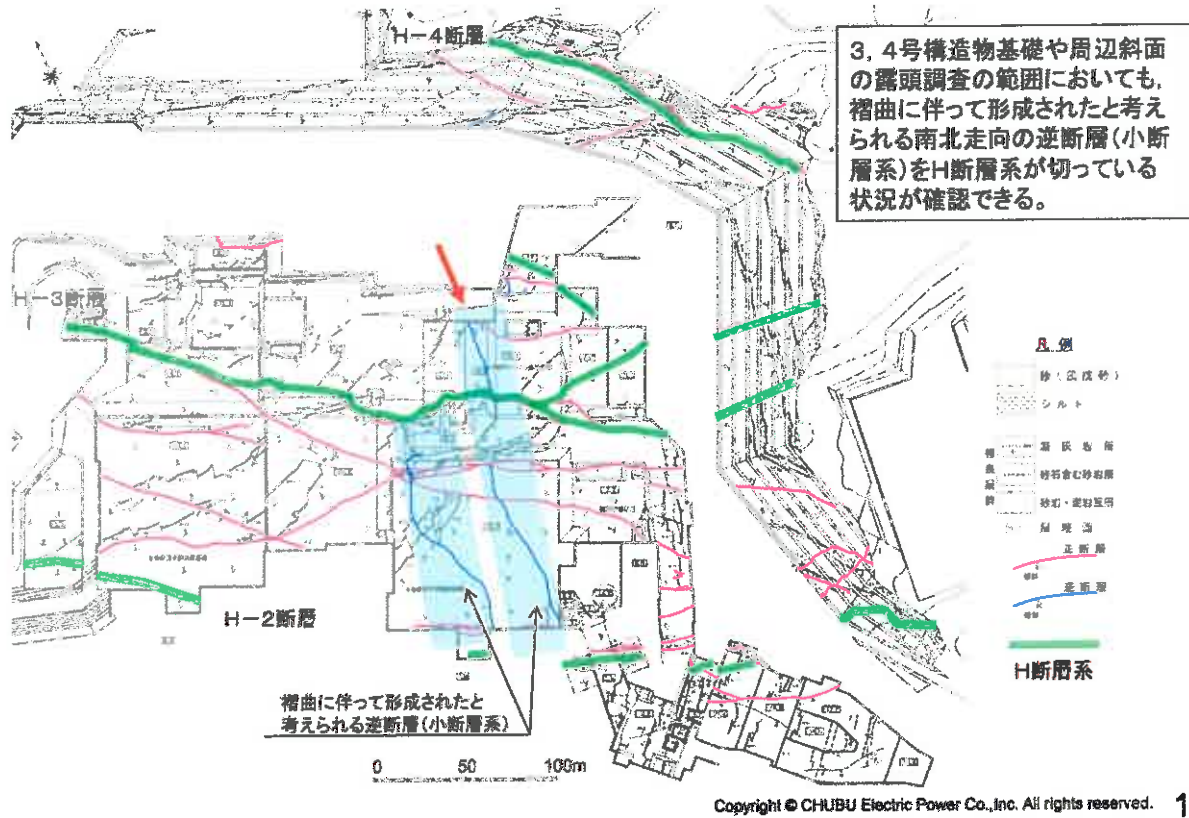
また、連続性については、単に中部電力が詳細な調査を行っていないためこれが明らかになっていないだけである。現に下記図(前同114頁)のとおり、4号機直下を貫く活断層は敷地北端まで伸びている。

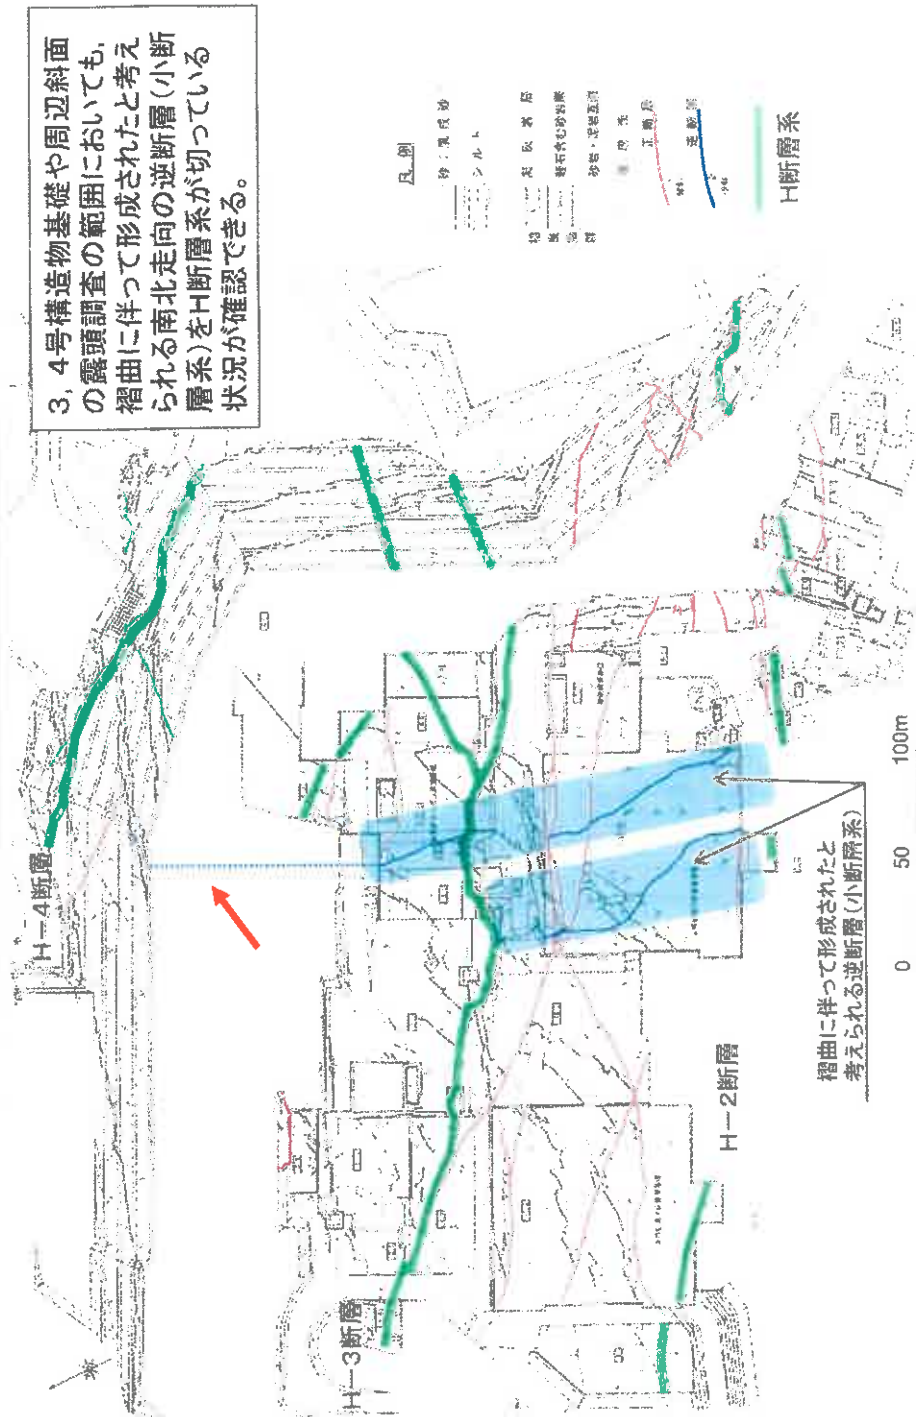
② 南北走向の逆断層 (小断層系) と H 断層系との切り切りられの関係の調査

さらに、中部電力はあえてその説明を省略しているが、敷地平面と山腹の逆断層は連続している。次図は、その連続性を明らかにしたものである。

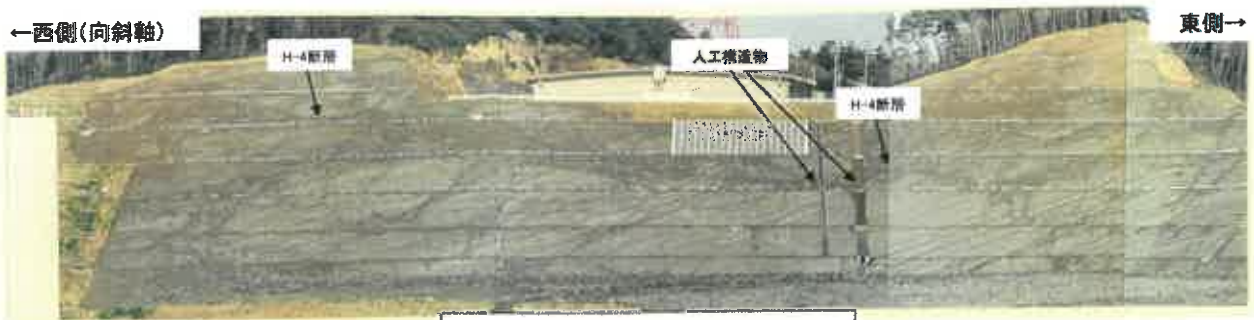
4号機建屋周辺斜面写真(その1)

- 比木向斜東翼の南向き(褶曲軸に直交方向)の斜面を示す。「その1」はほぼ正対、「その2」はやや西側から撮影
- 相良層の層理面は、比木向斜東翼部に当るため、左側に傾斜する。
- 法面の位置が向斜軸からより離れる「その2」は、「その1」よりも層理面の傾斜が急である。

また、前記第443回審査会合資料では、原発敷地南側の山肌の写真が、東西（94頁）、南北（95頁）に分けて公開されている。まず、東西方向の写真（上）において、中部電力は表記を行わず隠蔽しているが、南北方向の逆断層が多数存在している。

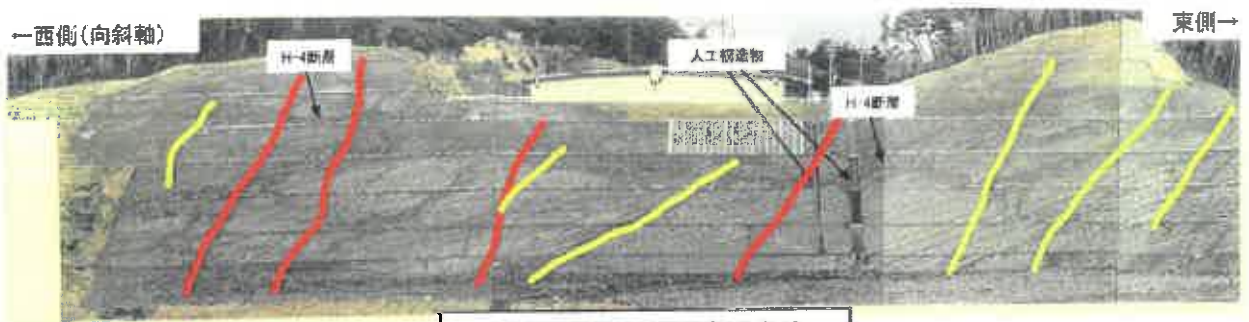
4号機建屋周辺斜面写真(その1)

(上図における赤線は逆断層、黄線は正断層もしくは正逆不明の断層)

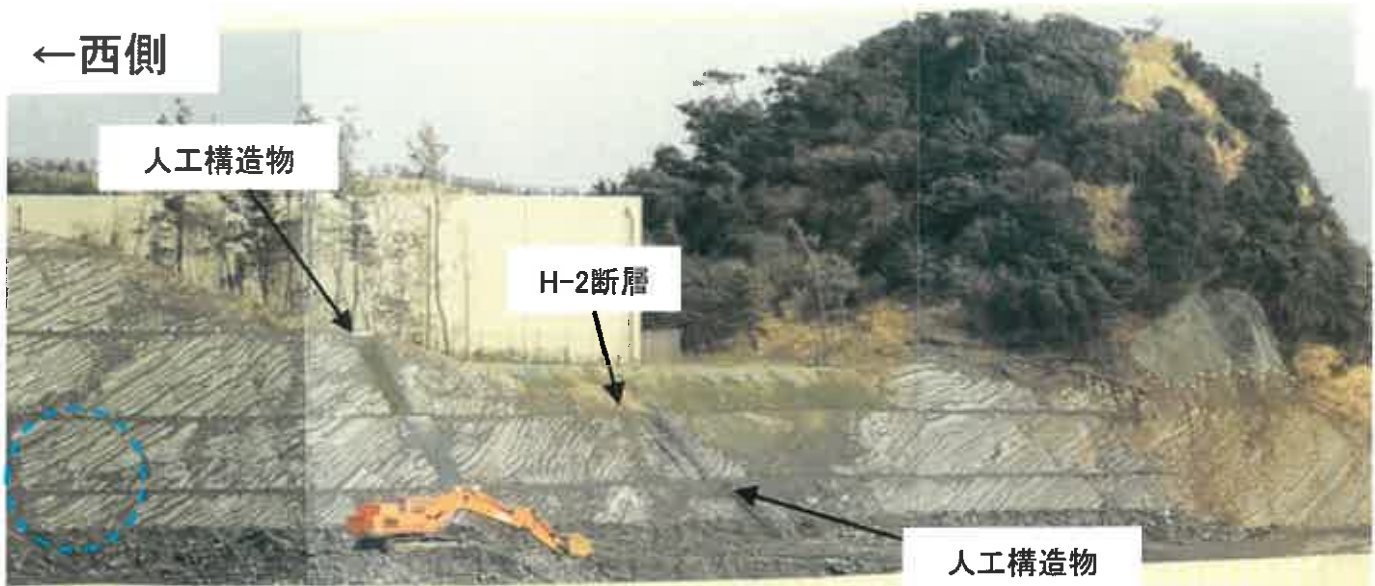
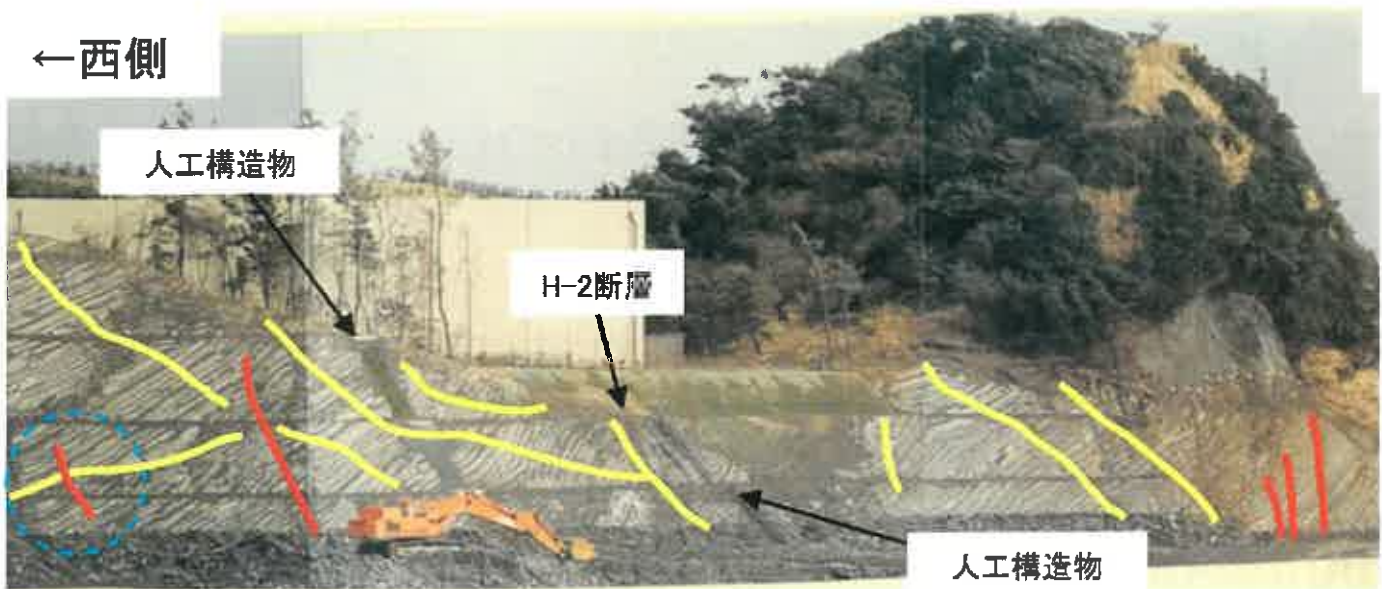
94頁(右下)の写真でも同様である。

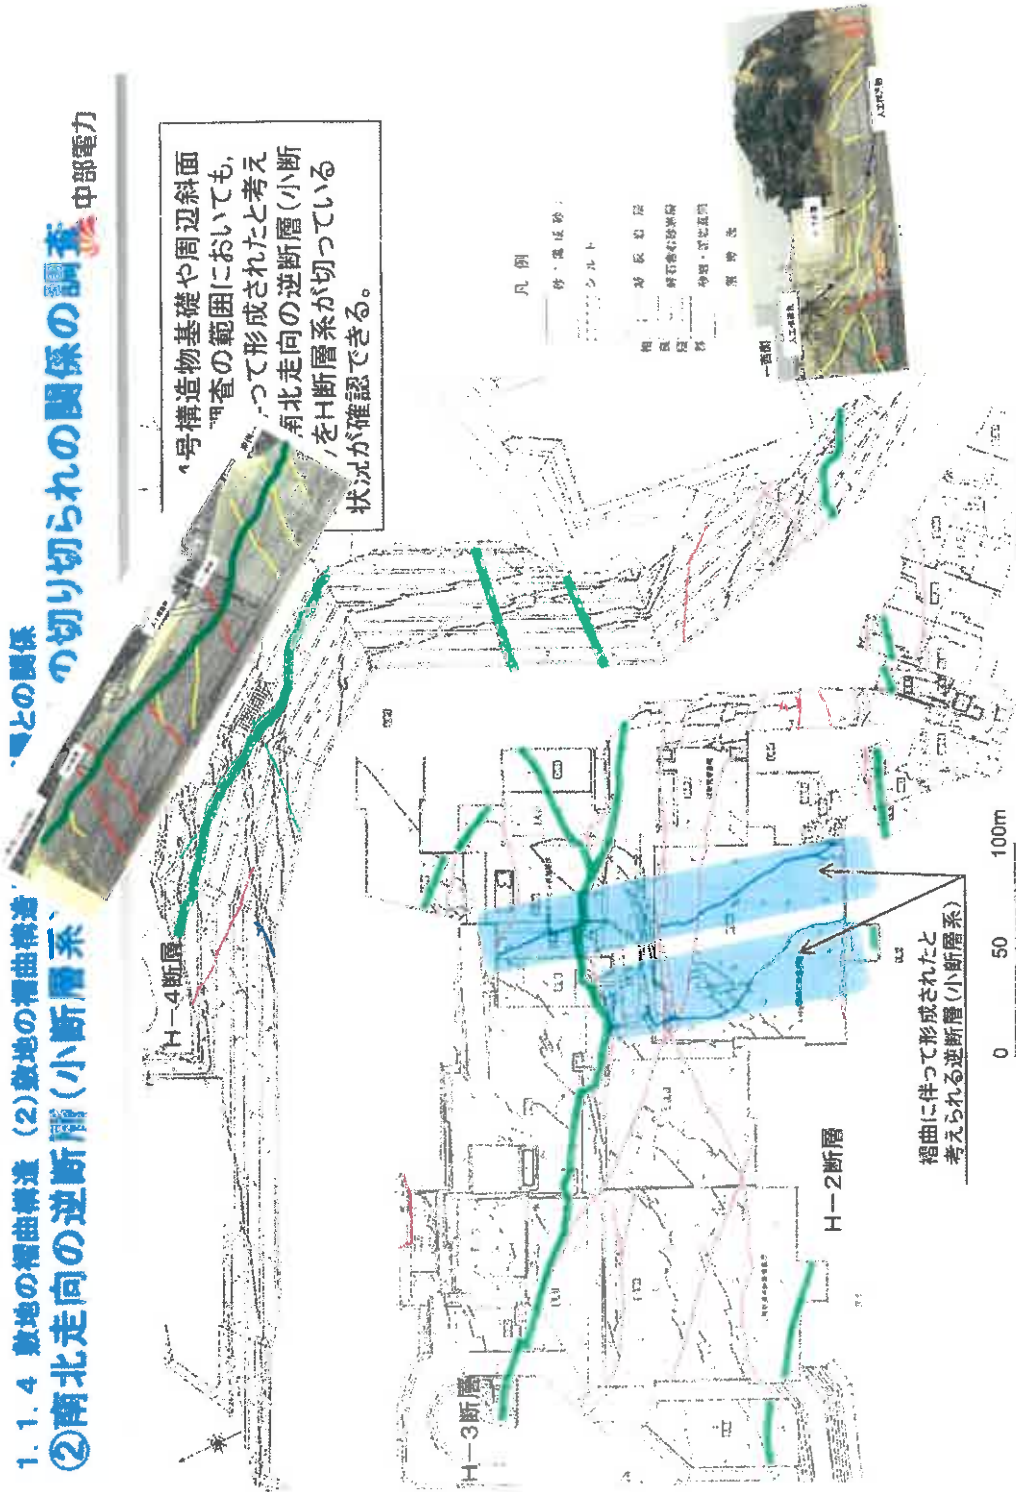
中部電力は、この94頁写真の注釈だけではなく、敷地の地質図でもこの逆断層の存在をやはり隠蔽している

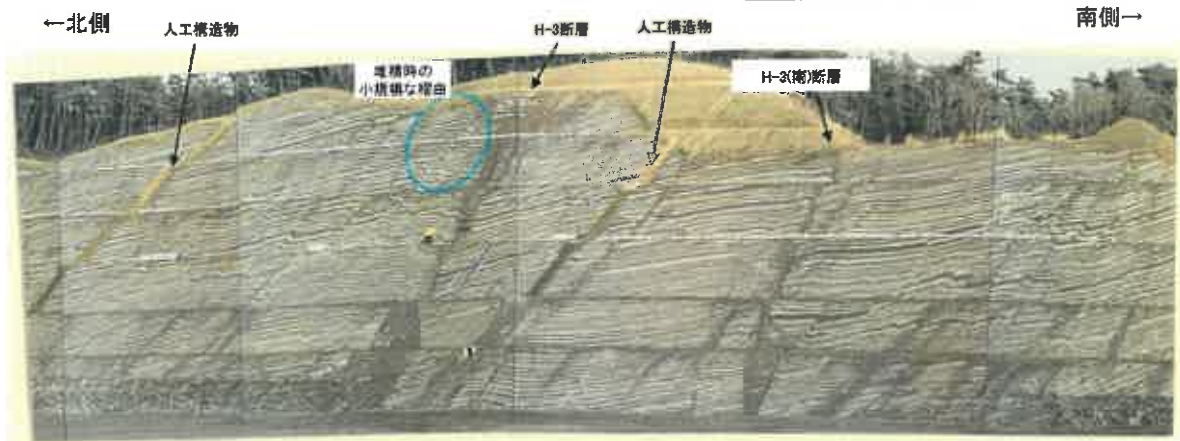
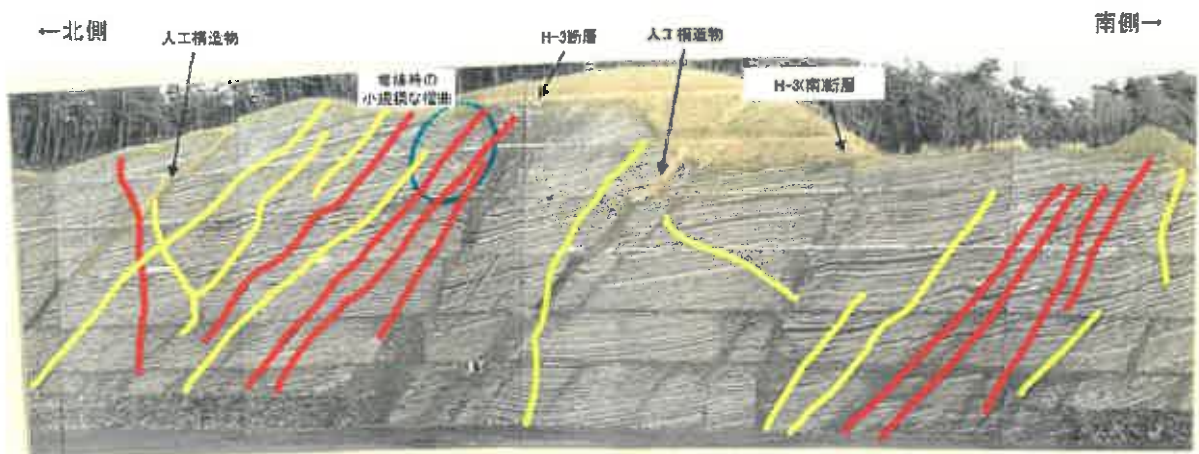
西側斜面にもやはり逆断層は多数存在しているが、その説明は省かれ、かつ地質図でも無視されている。

- 比木向斜東翼の西向き(褶曲軸方向)の斜面を示す。(やや南側から撮影)
- 相良層の層理面が北に向かって傾斜している状況が確認できる。
- なお、比木向斜の褶曲軸は、文献調査や敷地近傍の地質調査の結果から、広域的には南に傾斜していることが確認されており、北に向かって傾斜する敷地内の層理面は、広域のトレンドとは異なる状況である。

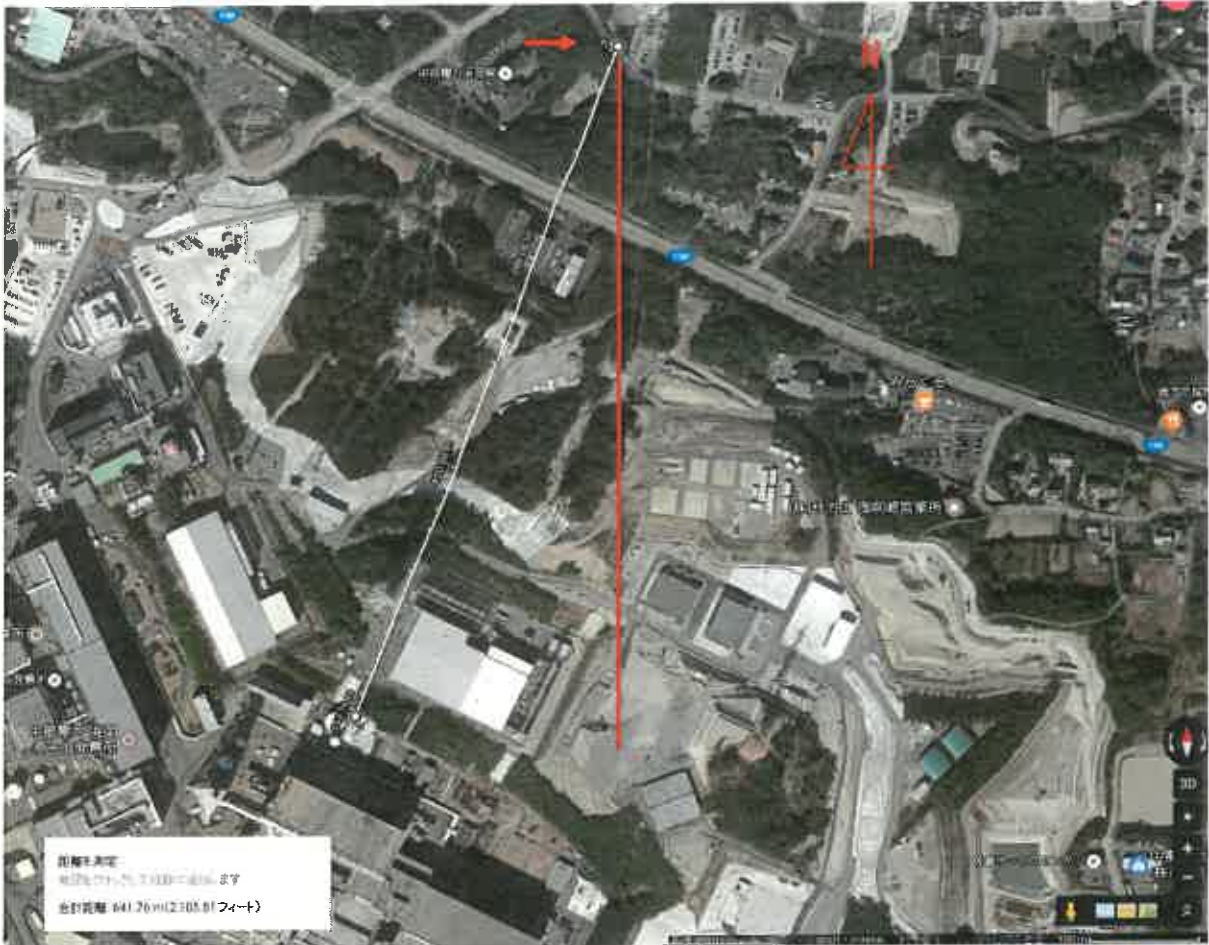
さらに原発敷地外にも、前記（５）で記したとおり、原発敷地外に北北東から南南西方向に走行する A-17 比木断層系に属する逆断層が発見されている。これらのことから、原発敷地内を南北に走行する A-17 比木断層系活断層の連続性は確認されていないだけであって、H 断層系群に比して短いとは言えない。

なお、中部電力は、第443回審査会合資料2-1・72頁以下にて、A-17 此木断層系と H 断層系が「切り切られ」の関係にあり、前者が後者によって切られているため、敷地の断層については H 断層系が「最後に活動したと考えられる。」（81頁）と主張して、あたかも浜岡原発敷地内では H 断層系のみが問題であるかのような整理を行なっているが、無意味である。H 断層系が A-17 比木断層系を切ったとしても、それは H 断層系が A-17 比木断層系よりも後に形成されたことを示すに過ぎない。重力すべりにより形成された H 断層系の活動はその時点で停止したとしても、褶曲構造により形成された A-17 比木断層系は切られた状態のままであっても活動するのであって、「切り切られ」の関係に意味はない。

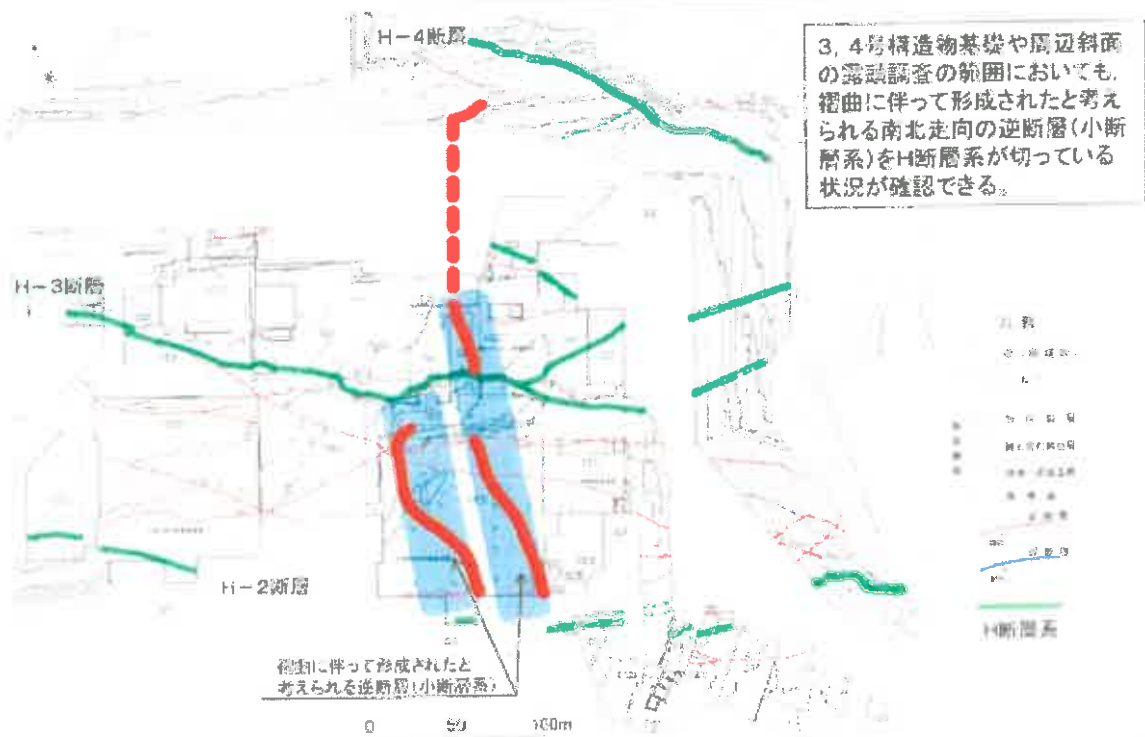
②南北走向の逆断層(小断層系)とH断層系との切り切られの関係の調査

中部電力が貴委員会に提出した H 断層系と A-17 此木断層系の図面は H 断層系のみマーカーを付して強調しているが、本来はその関係性は逆転して捉えるべきものである。
