原子炉直下に存在していた 活断層

A-17比木断層(逆断層)の存在の露呈

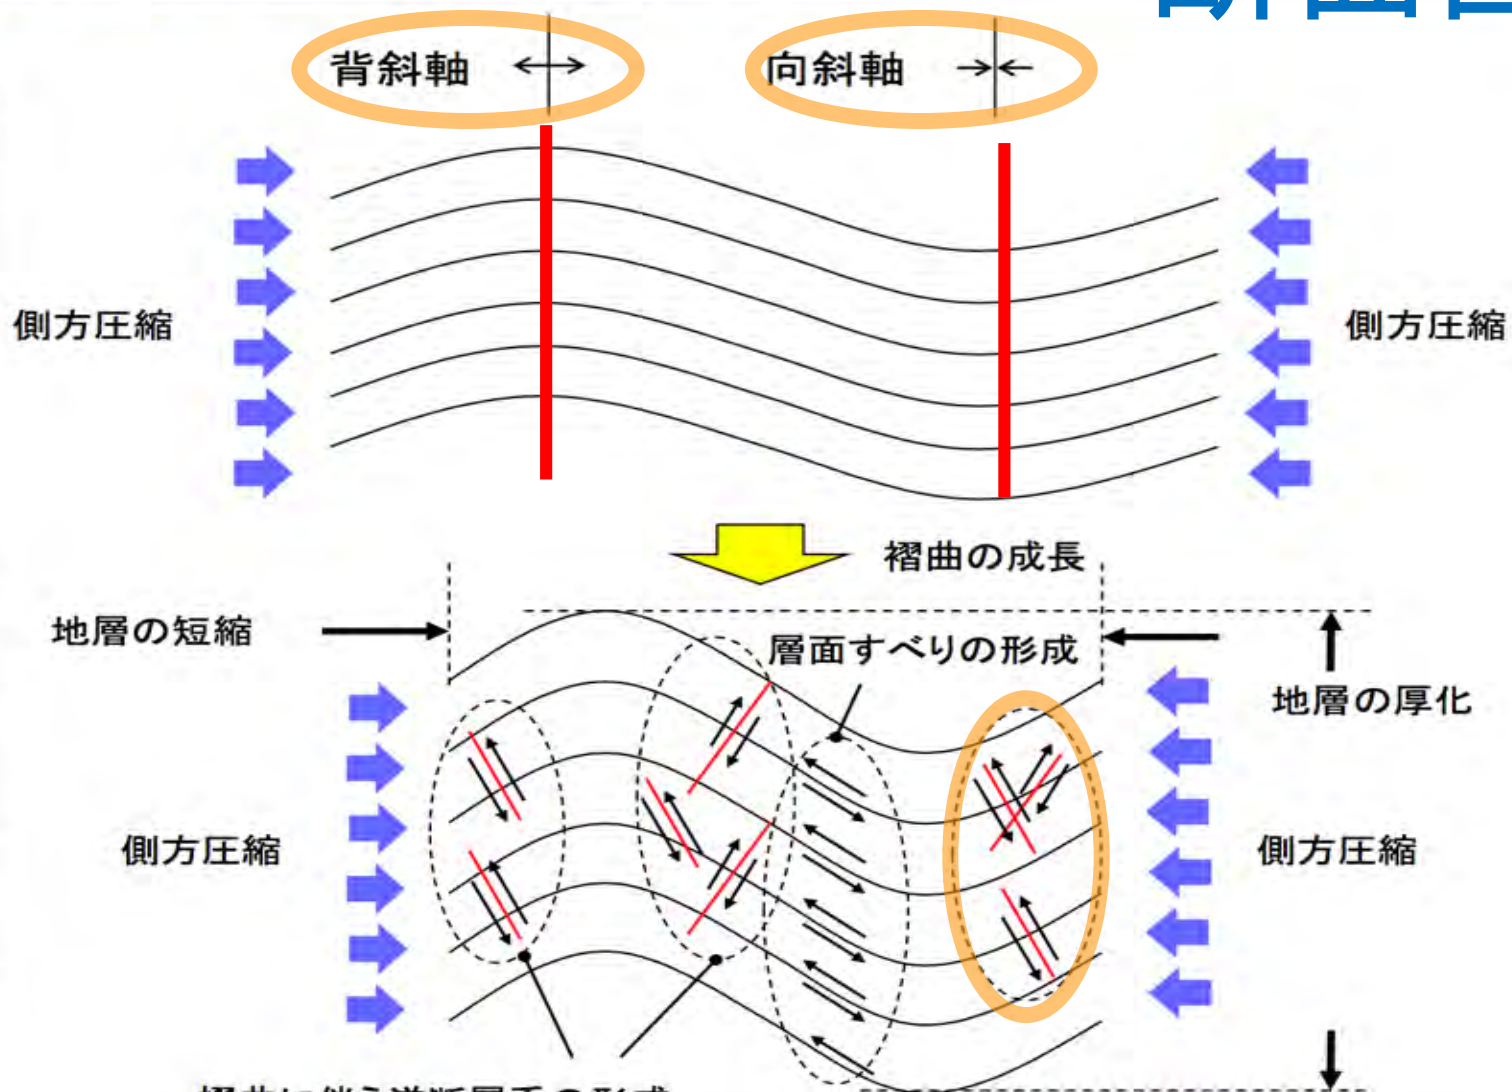
断面図

③ 褶曲の成長およびそれに伴う構造の発達 (鮮新世前期, 5Ma頃~)
 ・ 圧縮応力場における地層の褶曲構造の成長, 層面すべりや逆断層の発達

○ 褶曲の初期段階

・ 褶曲の成長に伴い, 地層が緩やかに変形していく。

○ 褶曲の成長段階

・ 褶曲の成長に従い, 地層の変形が大きくなり, 地層全体として, 短縮, 厚化が進む。
 ・ 地層が続成作用によって徐々に固化し, 変形が大きくなることにより, 層面すべりや小規模な逆断層が形成される

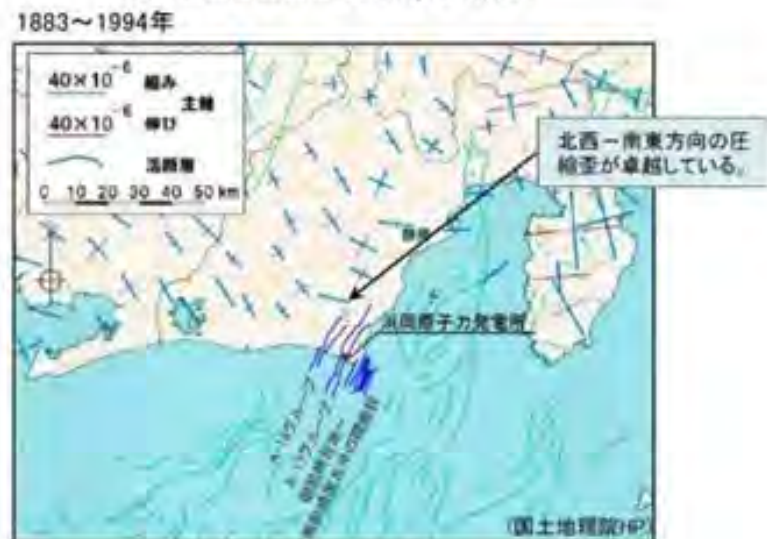
中部地方の地殻歪(1883年~1994年の約100年間)
(国土地理院)に加筆

- ・ フィリピン海プレートは北西方向へ沈み込んでおり、東海地方の水平地殻変動データによると、敷地周辺は概ね北西方向の変動を示している。また、国土地理院の過去約100年間の中部地方の地殻歪データによると敷地周辺は概ね北西-南東方向の圧縮歪が卓越している。したがって、敷地周辺はプレートの沈み込みに伴う北西-南東方向の圧縮場と考えられる。
- ・ この応力の向きと敷地周辺の大陸棚から陸域に見られる褶曲構造の走向は、概ね直交する関係にある。

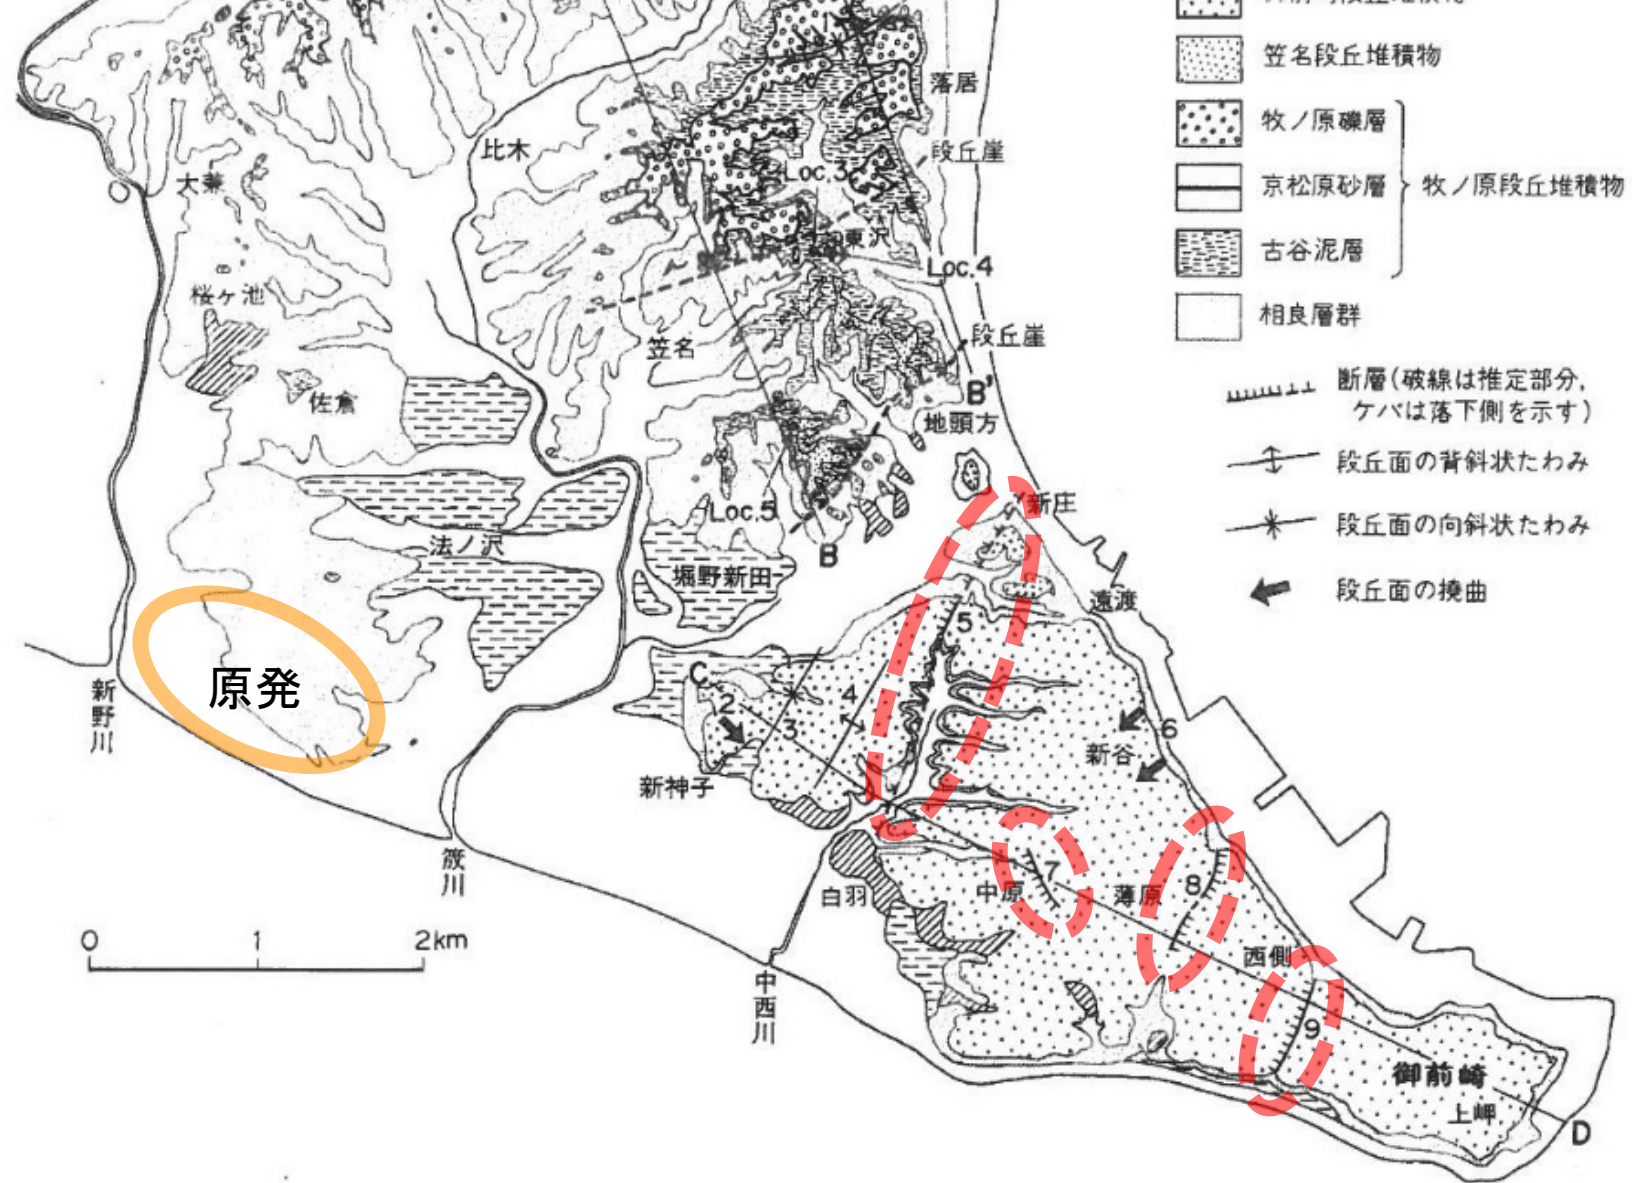
第2図 御前崎地域の地質図

* (凡例中) これらの段丘面は厚さ2-10 m 程度の風成砂に覆われており、段丘堆積物はその下位にある。

図中の1-9: 段丘面を变形又は変位させている構造要素 1: 落居向斜 2: 新神子撓曲 3: 石原向斜 4: 地頭方背斜 5: 白羽断層
6: 新谷撓曲 7: 中原断層 8: 広沢断層 9: 芹沢断層

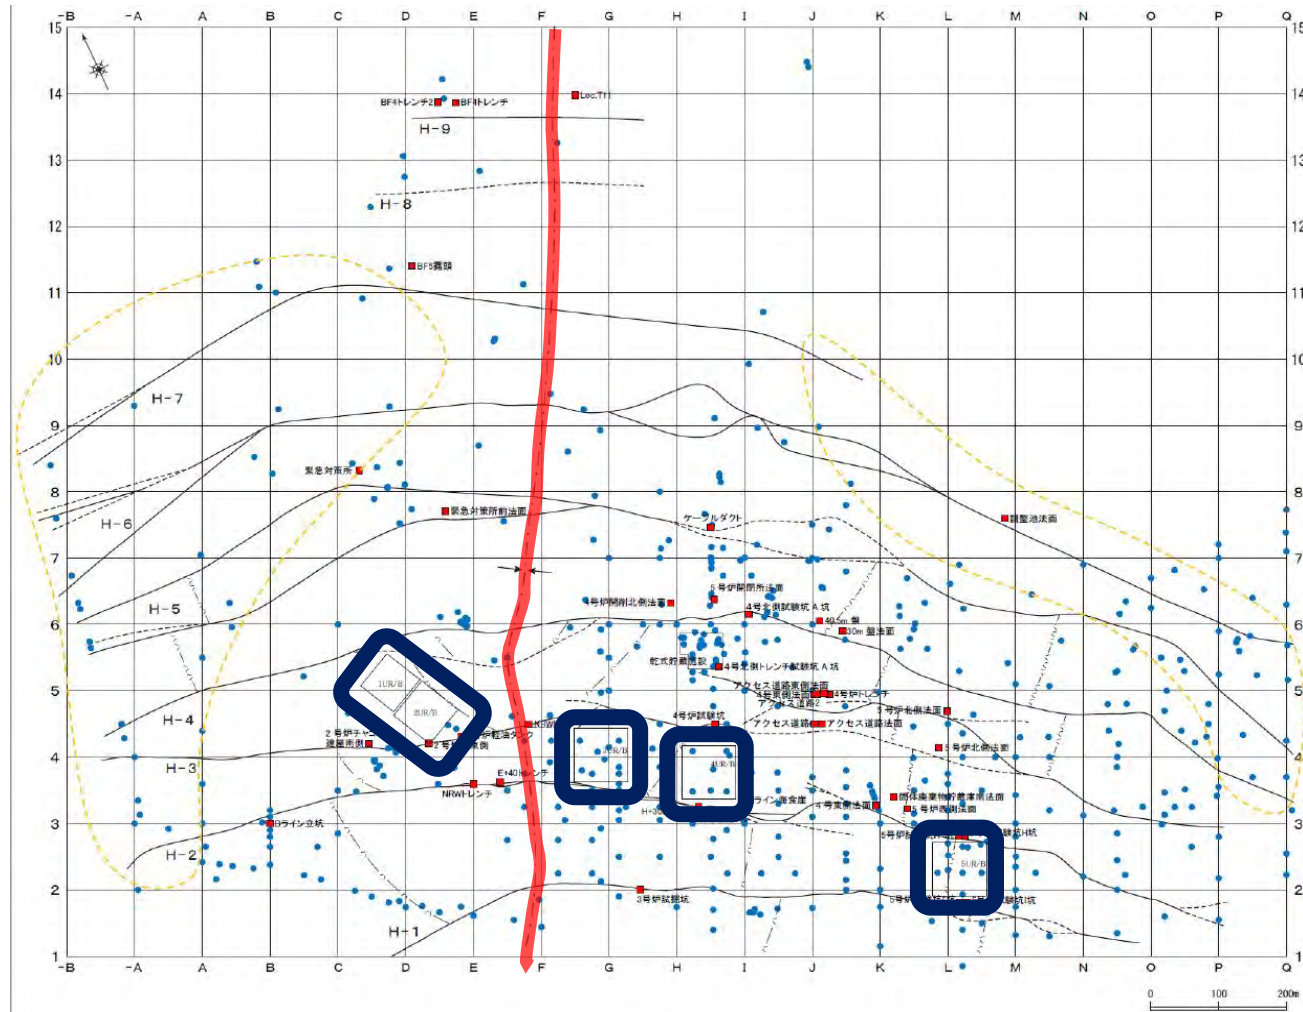
地質水平断面図(T.P.-13.5m)

原発敷地内を通る比木向斜軸 (S-2)

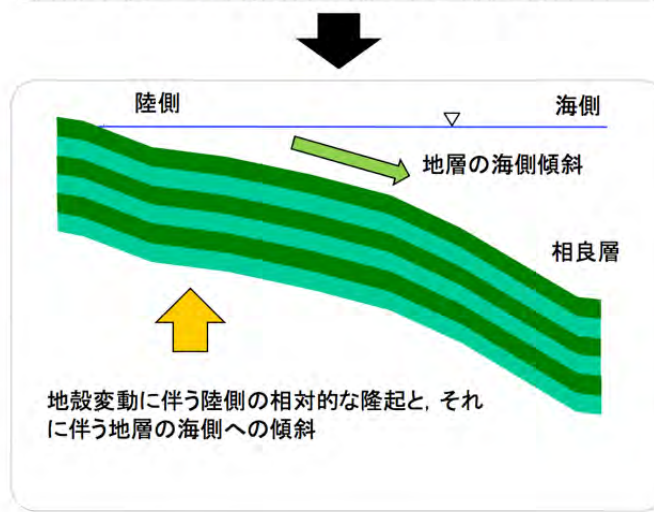
④-1 陸側の相対的な隆起、地層の海側傾斜、海底地滑りの形成

④陸側の相対的な隆起、地層の海側への傾斜、海底地滑り(H断層系ほか)の形成

- 重力性の海底地滑り(ブロックすべり)により、海側から陸側にかけて、ブロックごとに回転性の地滑りを形成、地すべり断層(H断層系)の形成

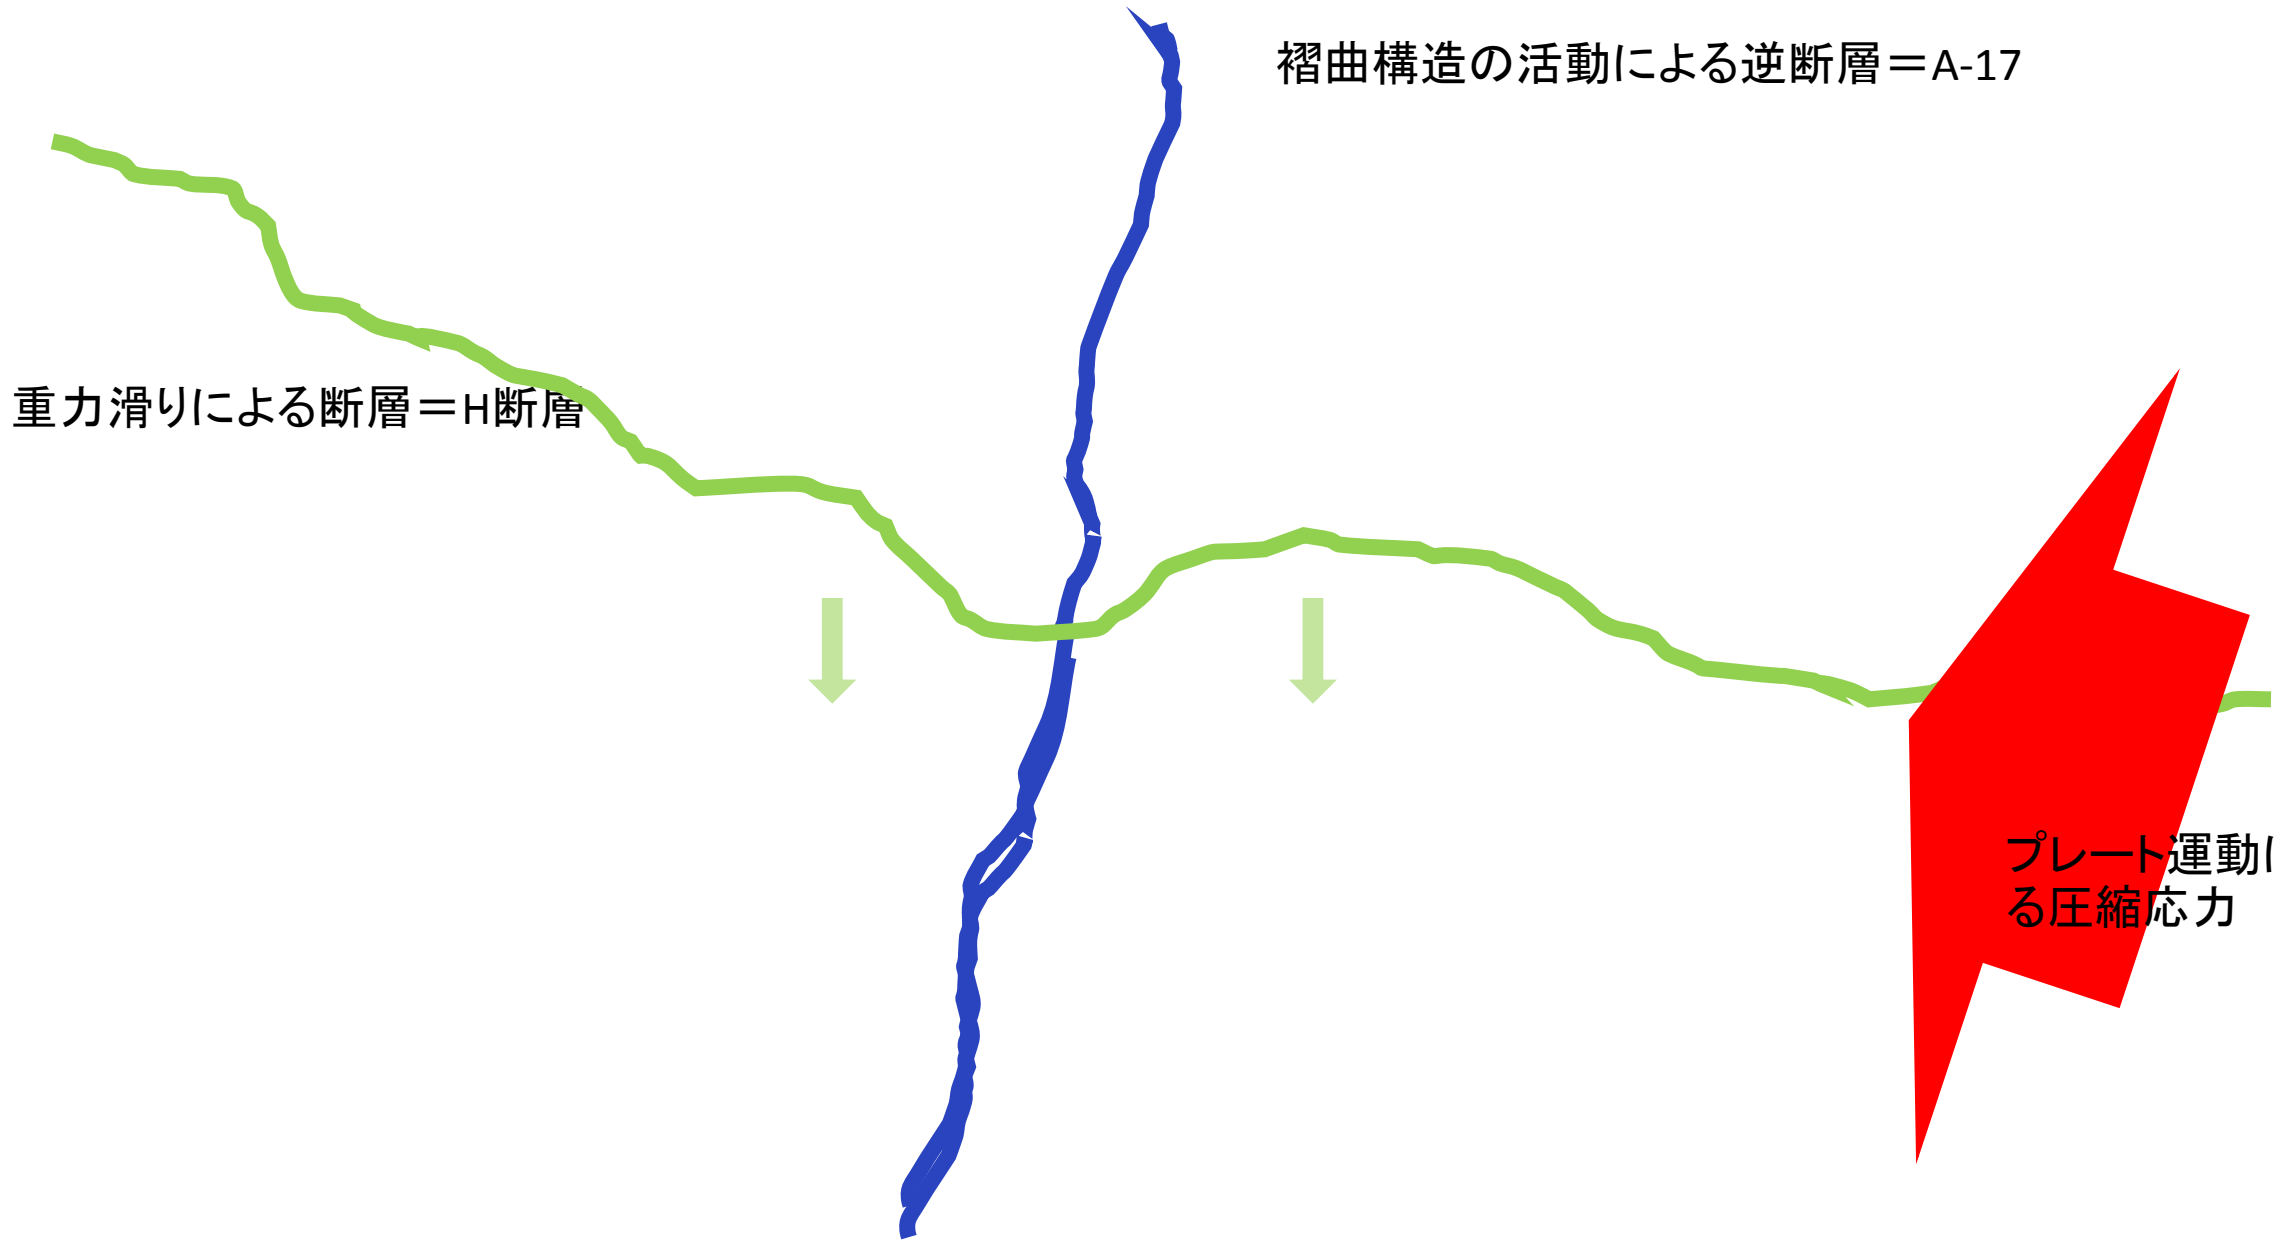
- 先にできた「褶曲構造の活動による断層＝A-17逆断層」が後にできた「重力滑りによる断層＝H断層」に切られたとしても、H断層は再び活動しない(滑らない)。
- しかし、A-17断層は常にかかっているプレートの圧縮力で再び活動する(ずれる)。

重力滑りによる断層=H断層

褶曲構造の活動による逆断層=A-17

プレート運動による圧縮応力
